JUNI 2026
ULVSHALE - FÆLLESSKOV DIGELAG

RISIKOVURDERING AF KYSTBESKYTTELSE PÅ ULVSHALE HALVØEN

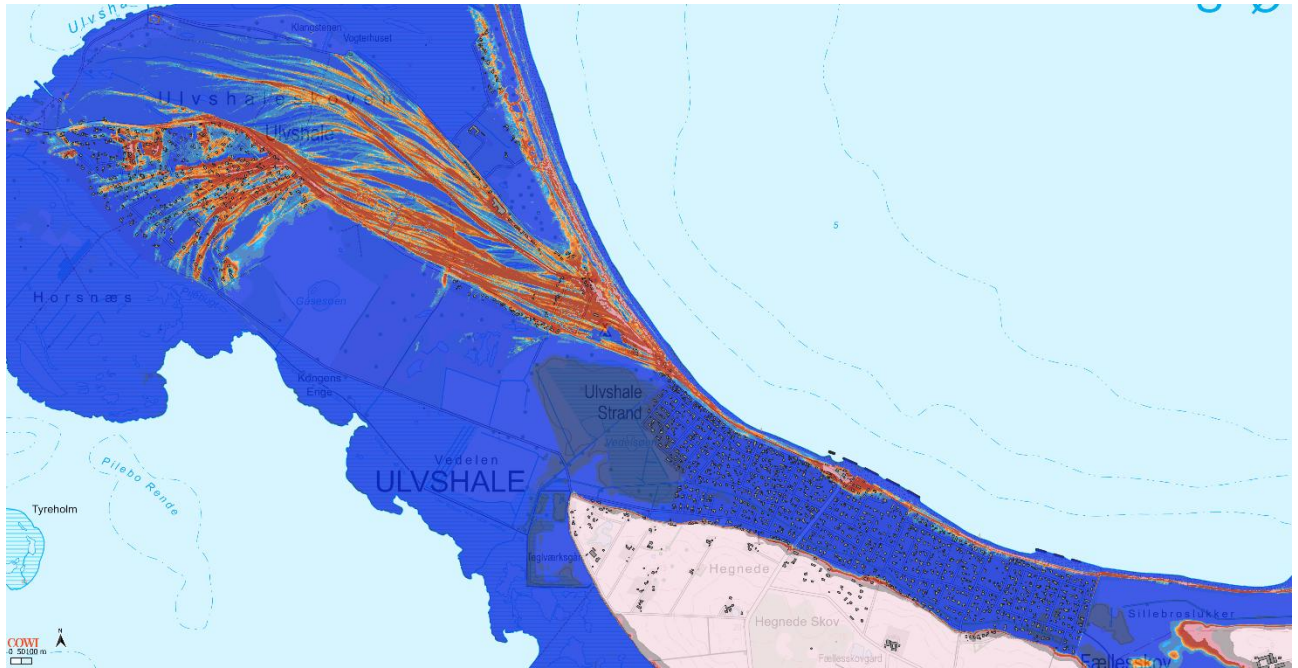
Figur 2-3 Ulvshale halvøen med farekort ved ensartet vandstand på 2,54 m DVR90 svarende til sikringsniveauet

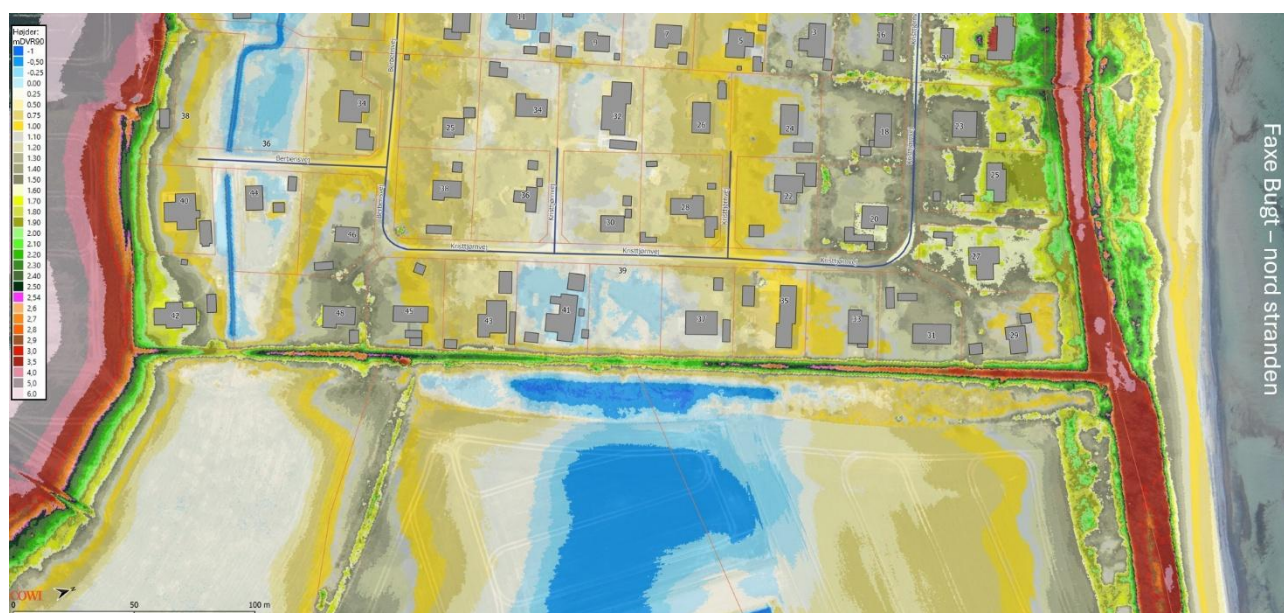
Figur 2-4 Terrænhøjde i området ved Østlige Dige. Opmålt i april 2023. Kortet er drejet 75°, så Faxe Bugt er til højre på kortet

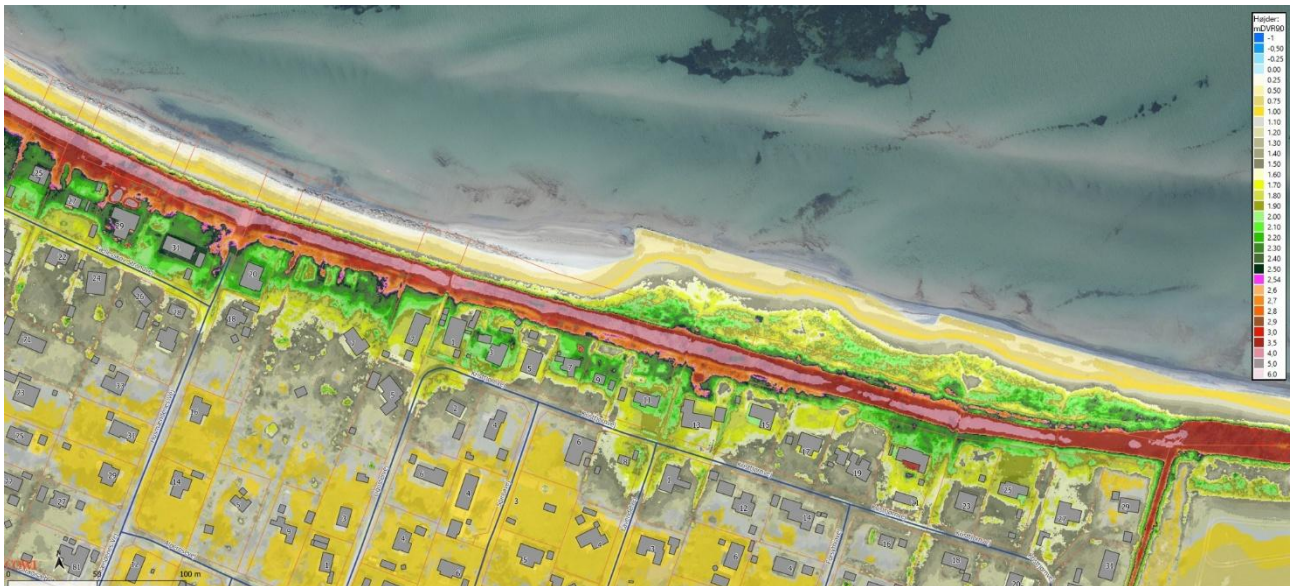
Figur 2-6 Terrænhøjde i området ved den østlige del af Nordre Dige Øst, med et højt dige og foranliggende bølgebrydere på den østlige del og klitvegetation i bufferzonen mellem bølgebryder og diget

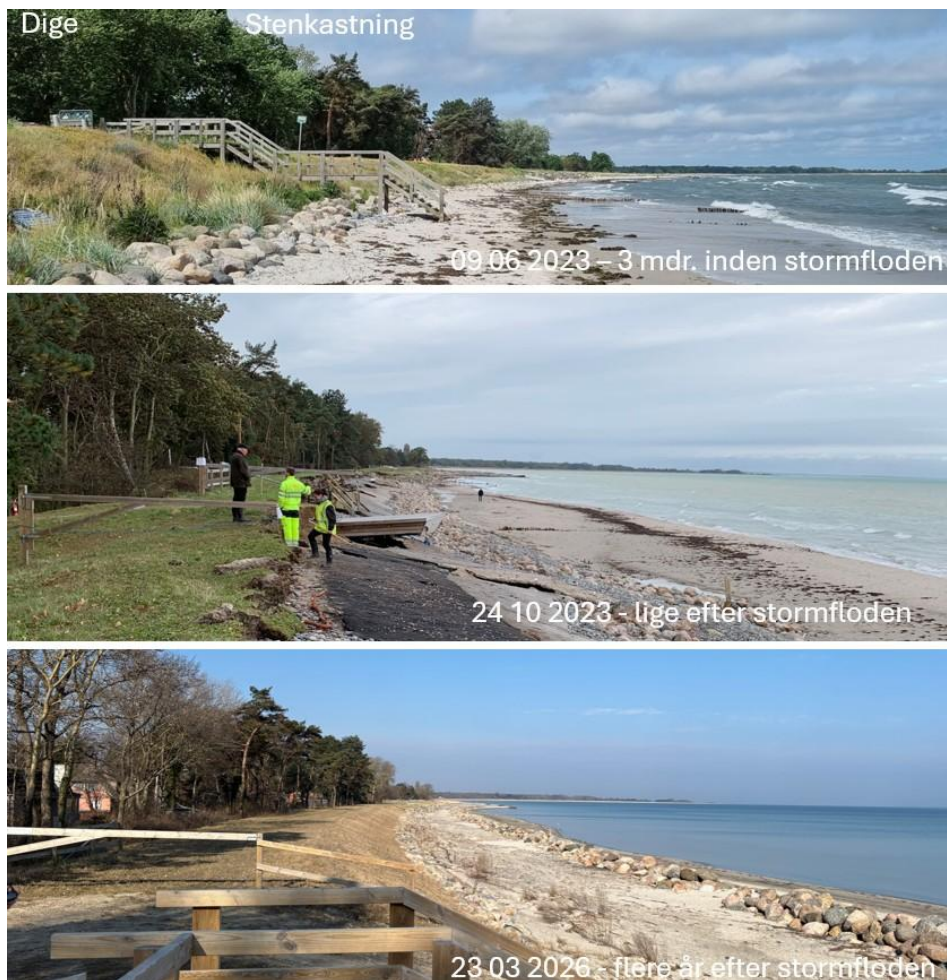
Figur 2-10 Digestrækningen mellem bølgebryder-grupperne før, lige efter og flere år efter stormen 2023.

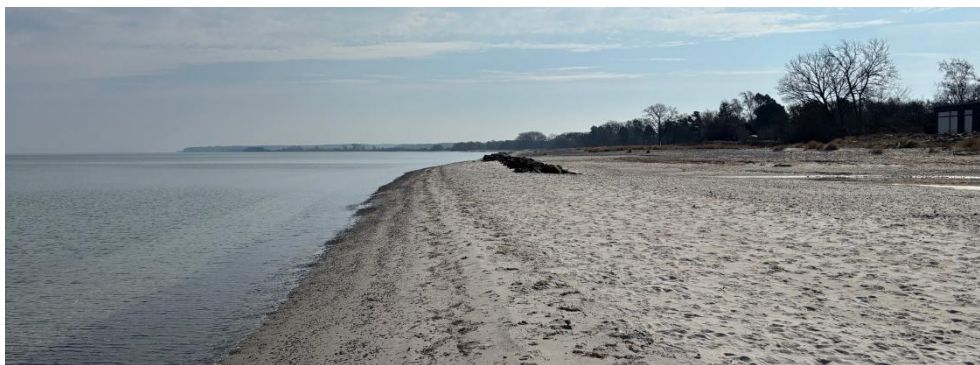
Figur 2-16 Nordre Dige Øst med vestlige bølgebrydergruppe, som ligger inde på land fordi kystlinjen er rykket udad grundet gunstige vindforhold/bølgeforhold for sedimentation.

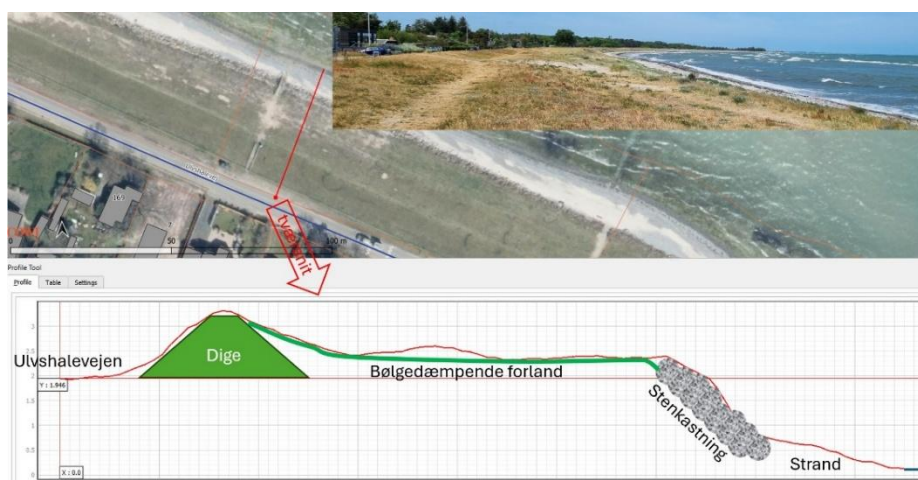
Figur 2-20 Tværsnit af Nordre Dige Vest med illustrationer af kystbeskyttelsen

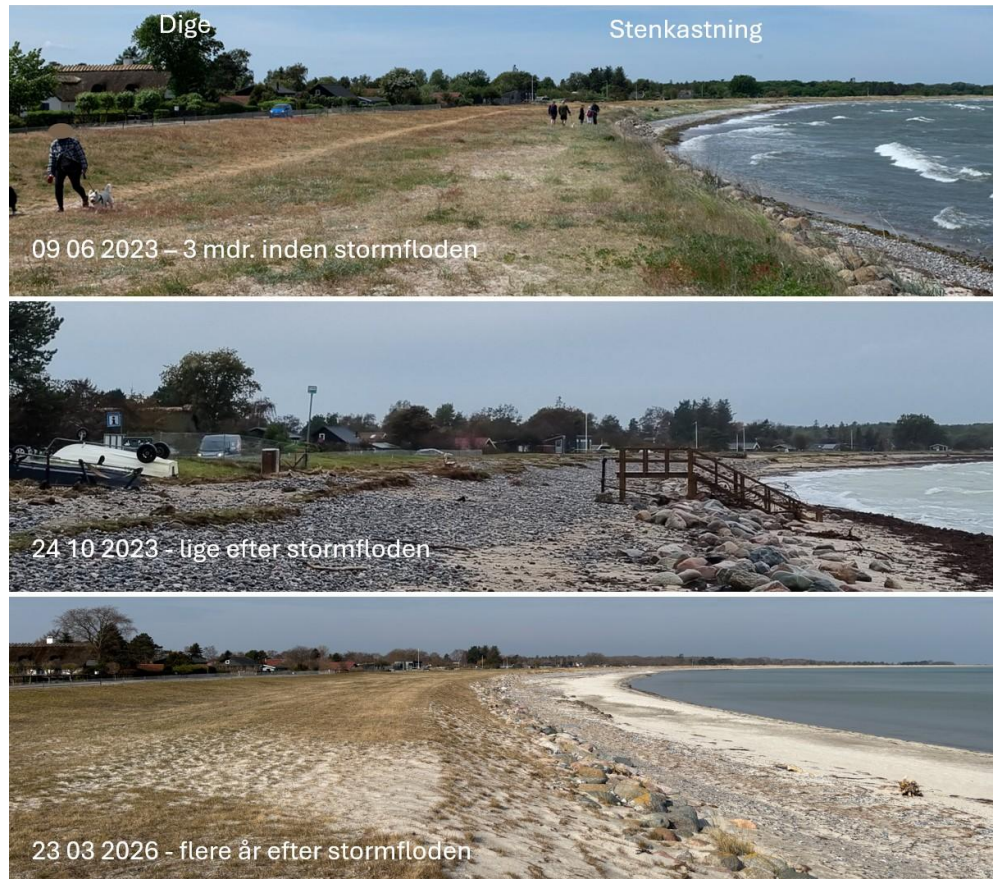
Figur 2-21 Nordre Dige Vest før, lige efter og flere år efter stormfloden 2023. Bemærk trappen

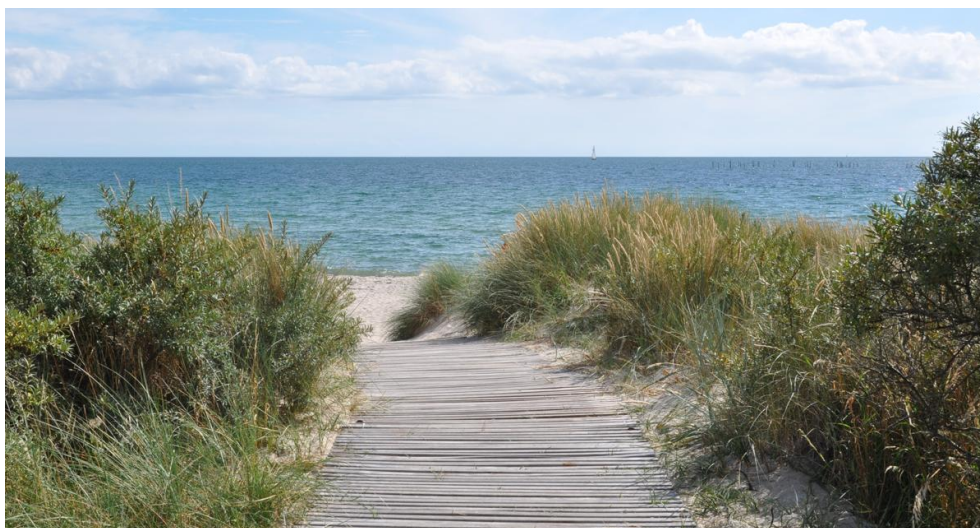
Figur 2-23 Terrænmåtter kan etableres ved adgangsveje hen over diget for at minimere menneskeskabt erosion. Fotoet er taget ved Klintholm Havn på Møn af Peter Fløcke Klagenberg

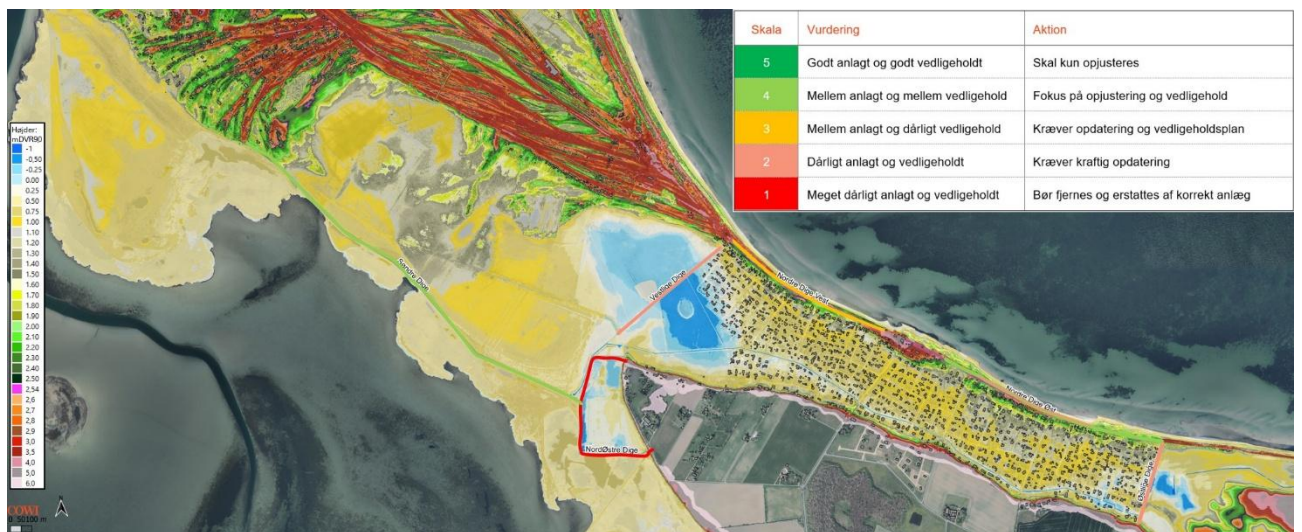
Figur 3-1 Risikovurdering af den samlede kystbeskyttelse ses med vurderingsfarverne for hvert dige-afsnit.
